REFERENZ

Dom, Güstrow

- Fassadeninstandsetzung / Putz
- Dachinstandsetzung

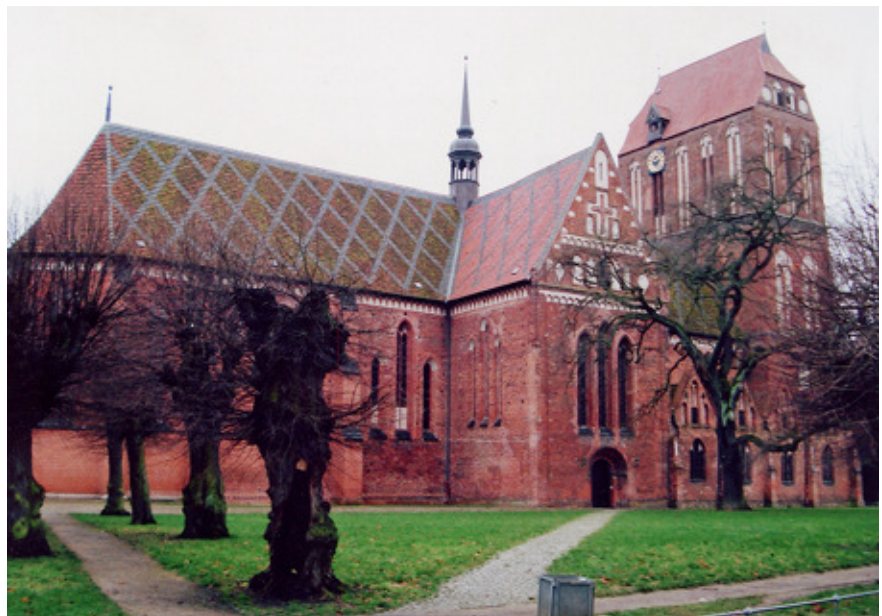
Die Fassade des Güstrower Doms wurde instandgesetzt. Die Putzspiegel zwischen den Mauerziegeln zurückliegend mit Kalkspatzenmörtel neu verputzt. Der schwer befallene Dachstuhl wurde mit Adolit M flüssig behandelt. Die Putzflächen waren geschädigt, der alte historische Putz war abgeplatzt. Erneuerung dieser Putzspiegel mit Kalkspatzenmörtel.

Fassadeninstandsetzung / Putz
Kalkspatzenmörtel

Dachinstandsetzung
Dachstuhl: Adolit M flüssig
