REFERENZ

Mehrfamilienhaus, Bad Zwischenahn

- Betonsanierung
- Sonstige

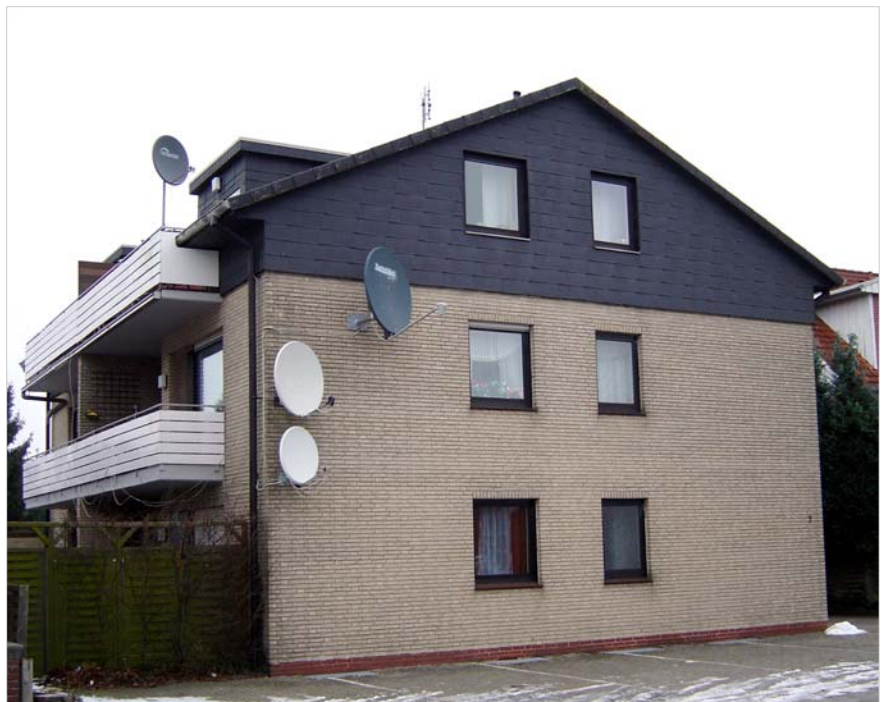
Die Sichtbetonteile der Balkone eines Mehrfamilienhauses aus dem Jahre 1981 waren stark in Mitleidenschaft gezogen worden und sollten saniert werden.

Die Kragplatten der Balkone wiesen Abplatzungen und Risse auf. Schutz der Armierungseisen gegen Rost und aufmörteln der Abplatzungen. Anschließend erfolgte eine farbige Beschichtung zum Schutz vor Witterungseinflüssen.

Korrosionsschutz:	Rostschutz M
Reparaturmörtel:	Betofix RM
Grundierung:	Imprägniergrund
Beschichtung:	Betonacryl
