REFERENZ

Einfamilienhaus, Dülmen

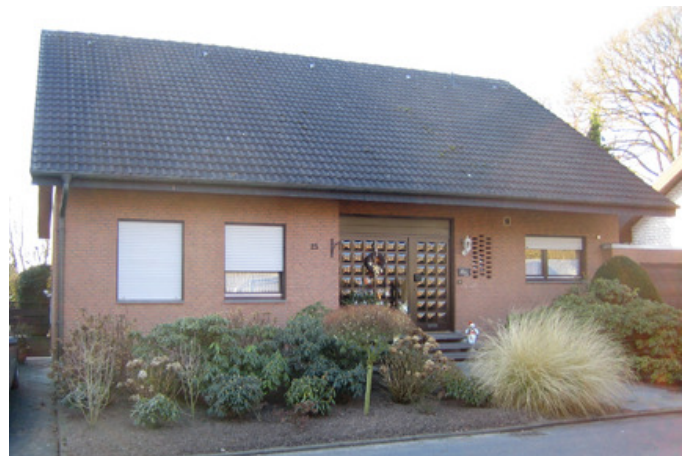
Das Hauptproblem bei diesem Objekt war massiver Wassereintritt im tiefer gelegenen Teil des Kellers. Wegen der besonderen Architektur mit seinen zwei Ebenen und der nicht unterkellerten Garage konnte keine durchgehende Abdichtung von außen vorgenommen werden. Daher entschied man sich für eine Innenabdichtung gegen Druckwasser im tieferen Teil des Kellers.

Der Heizungsraum ist ebenfalls abgedichtet worden. Hier wurde der Boden beschichtet. Zwei Räume sind neu gefliest worden und der Putz wurde großflächig erneuert. Die Kelleraußentreppe und die Terrasse sind ausgebessert und ebenfalls neu verfliesen worden.
