REFERENZ

Mehrfamilienhaus, Bernau

Bauwerksabdichtung - erdberührt nachträglich

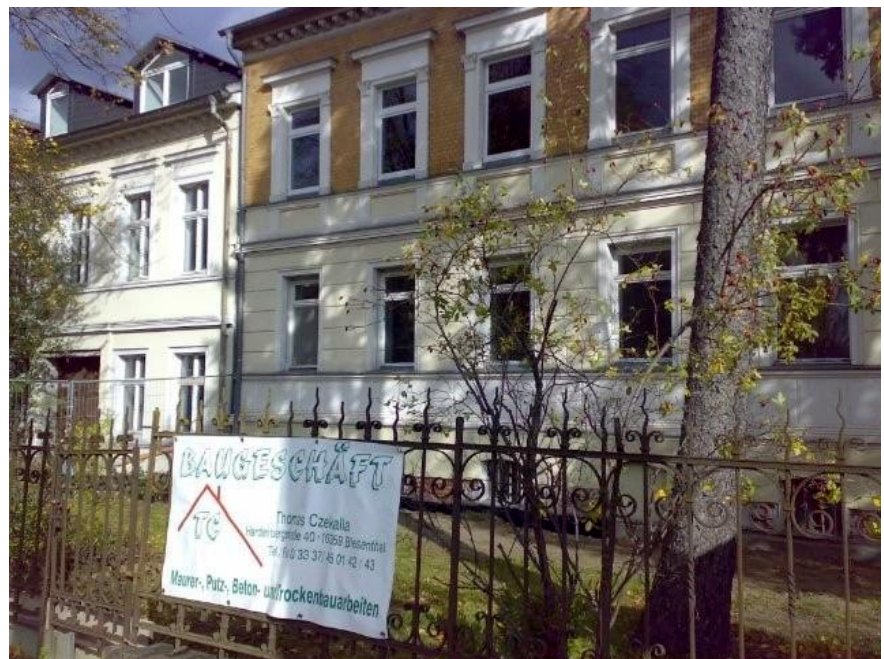
Aufsteigende Feuchtigkeit und nicht vorhandene Außenabdichtung des Kellers. Das Ziegelmauerwerk des Sockels ist durch jahrzehntelange Durchfeuchtung stark geschädigt.

Kiesel
Sulfatexschlämme
Dichtspachtel
Rohrflansch
Profi Baudicht
Bohrlochsuspension
Grundputz
