# Mehrfamilienhaus, Hamburg

- Fassadeninstandsetzung
- Fassadeninstandsetzung / Ziegel

- Mehrfamilienhäuser
- Denkmalschutz / historisch wertvolle Gebäude

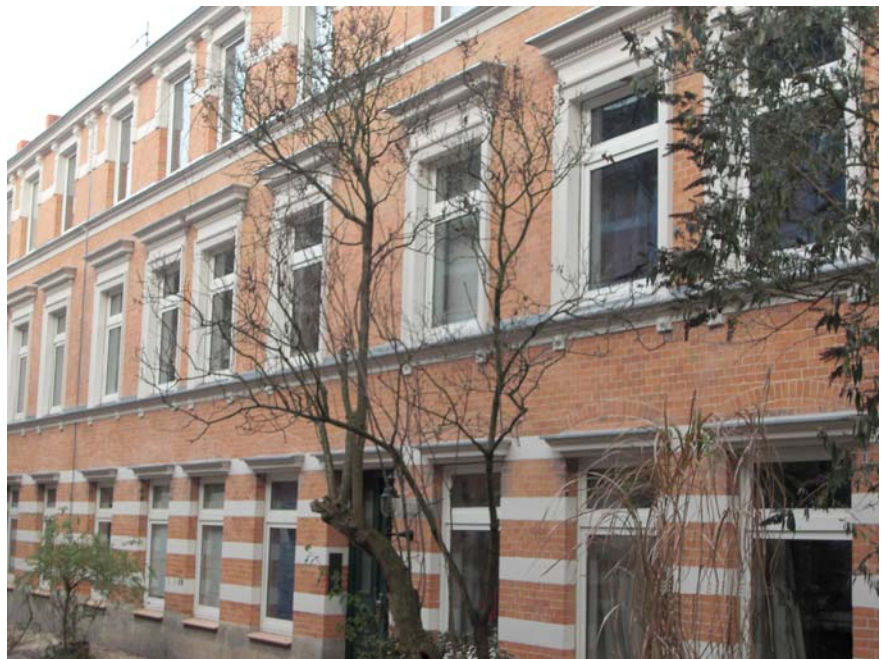
Ausbrüche in den Fugen. Verschmutztes Gesamtbild und absandende, an Festigkeit nicht mehr ausreichende Fugen.

#### Fassadeninstandsetzung – Ziegelschlämmverfugung

Fassadenreinigung: Schmutzlöser  
Schlammörtel: Fugenschlämme Color
