# Klostermauer Kloster Buch, Leisnig/ Sachsen

### Baumaßnahme

- Fassadeninstandsetzung / Naturstein

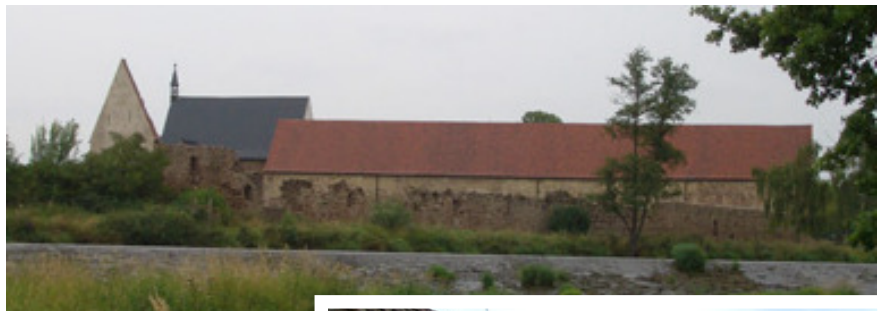
Instandsetzung des Fugennetzes: Salzspeicherputz WTA, Historic Kalkspatzenmörtel  
Imprägnierung der Mauerkrone: Funcosil FC Fassadencreme
