REFERENZ

Einfamilienhaus, Bohmstedt

- Fassadeninstandsetzung / Ziegel

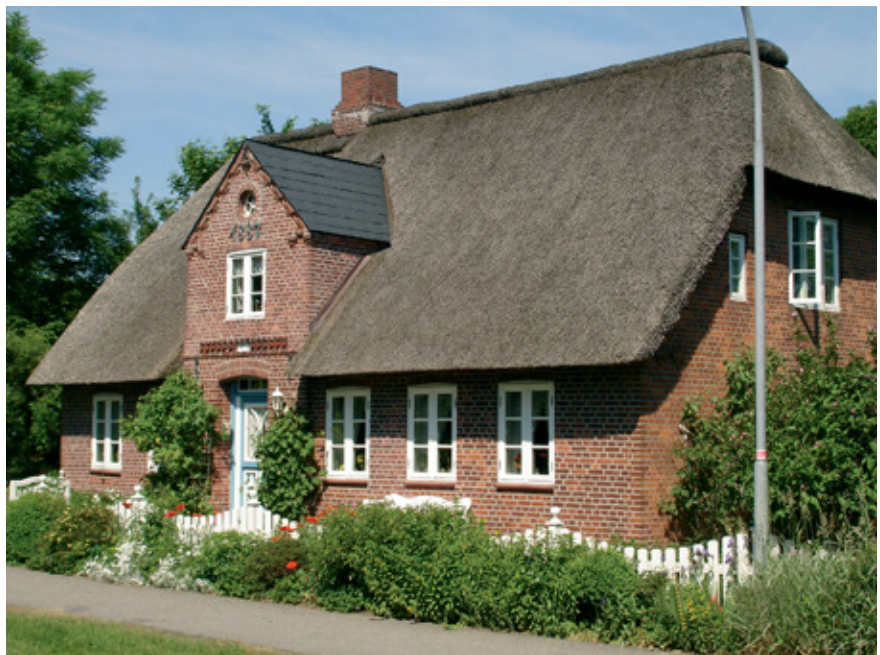
Vor der Instandsetzung war der Klinker durchfeuchtet und die Steine weich. Die vergrünte Fassade und die vielen defekten Fugen ließen das Fassadenbild unschön erscheinen.

Fassade gereinigt und Fugen ca. 2 cm rausgenommen
Algensanierung mit BFA
Zweilagig neu verfugt mit Fugenmörtel grau, weich
Hydrophobierung/Imprägnierung mit Funcosil FC
