# Cafeteria, Futterkamp

- Bodenbeschichtung - dekorative Systeme

Der Boden in der Cafeteria war sanierungsbedürftig. Es handelte sich um einen stark frequentierten Fußboden in Baulehrschau im Lehr- und Versuchszentrum Futterkamp.

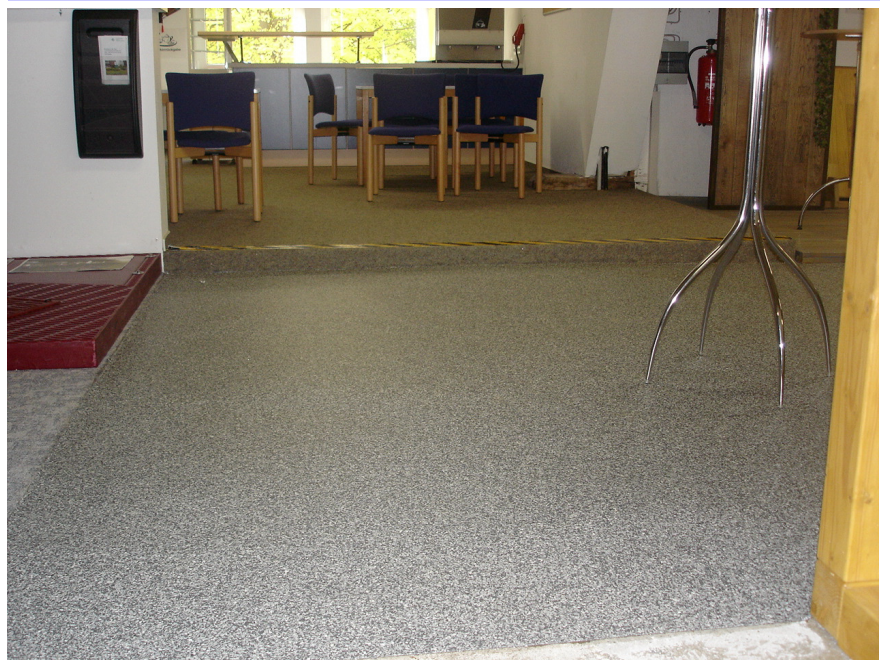
Der Betonfußboden war stark gerissen und teilweise uneben. Die Risse wurden verfüllt anschließend wurde eine Trägerschicht aufgebracht, welche vollflächig abgestreut wurde. Als Abschluss wurde die Fläche versiegelt ( 2-fach )

Risse: Epoxy Quick 100 und ADD TX

Trägerschicht: Epoxy Flex Fill und Selectmix 05

Abstreuen: Artflake grau

Fixierung: PUR Aqua Top 1 K

Endversiegelung: Pur Top TX
