REFERENZ

Wang-Tempel, Karpacz / Polen

Baumaßnahme

- Bauwerksabdichtung - erdbeberührt nachträglich
- Holzergänzung, Holzverfestigung
- Fassadeninstandsetzung / Putz

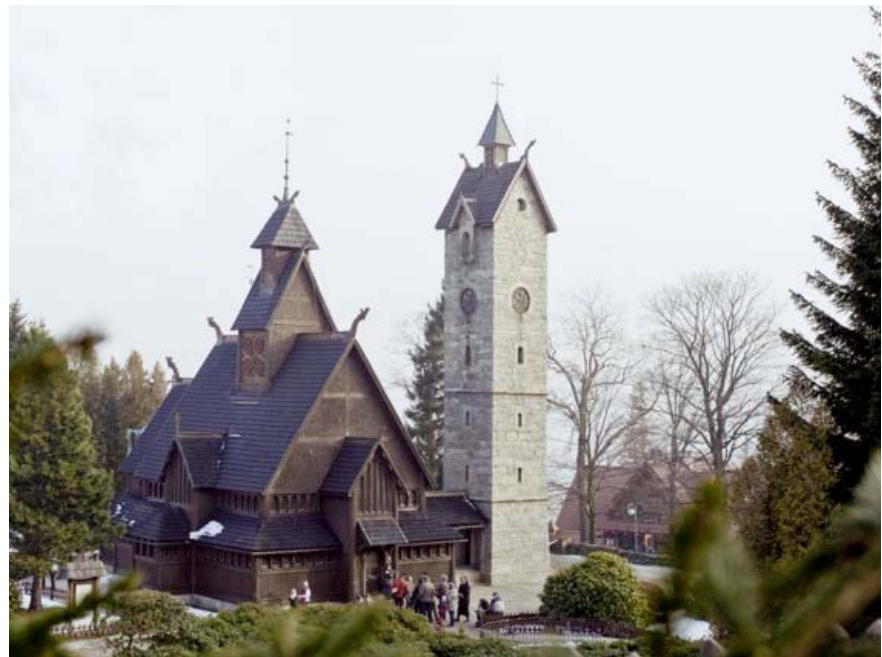
Verwitterte Verzierungen: Holzrossetten, drachenförmige Pinökel, Maskarone mussten Ergänzt bzw. verfestigt werden.
Der Dachstuhl benötigte eine vorbeugende Imprägnierung gegen holzerstörende Insekten.
Die Innenräume (der Fußboden und die hölzernen Wände) werden kontinuierlich mit Hartwachs-Öl gepflegt.

Aldol HK-Lasur,
Adolit BQ1,
Epoxy Holzverfestigung,

Grünbelagentferner,
Multi GS,
Aldol Hartwachs-Öl,
