# Dreikönigskathedrale, Irkutsk/ Russland

- Fassadeninstandsetzung / Ziegel

- Kirchen / Klöster

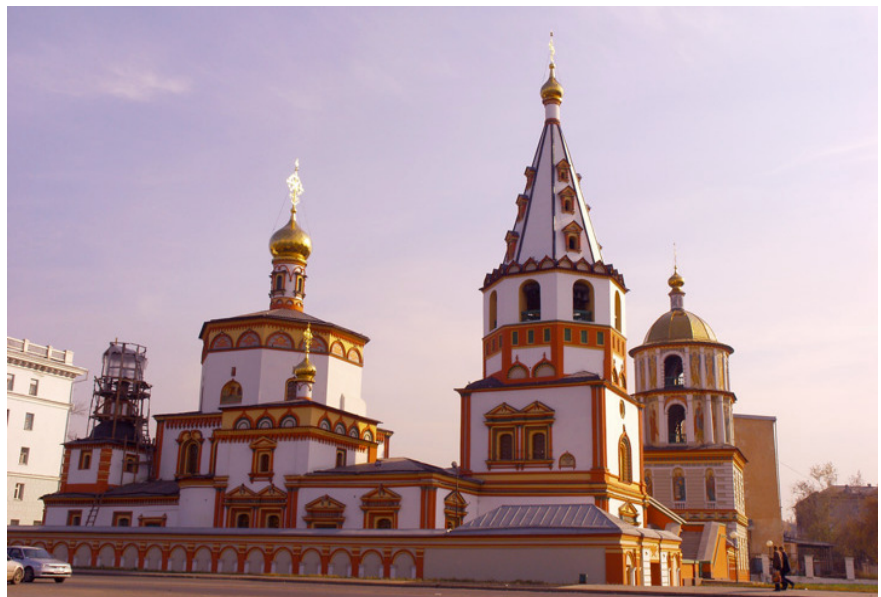
Die alte Farbe der Fassade löste sich ab. Zudem verschlimmerte das Klima von Irkutsk den Zustand der Kathedrale. Sehr niedrige Temperaturen und der nebenan fließende Fluss, ließen das Gebäude feucht werden. Dies wirkte

sich nicht nur auf das Aussehen der Kathedrale sondern auch auf ihren Allgemeinzustand aus. Ein weiteres Problem stellte der Befall von Bioorganismen an der Fassade dar. Diese wurden mit den hochwirksamen Produkten Remmers Adolit BFA und Remmers Adolit M flüssig entfernt.

Remmers Grundierung SV  
Remmers Siliconharzfarbe LA  
Adolit BFA  
Adolit M-flüssig
